קורס: תרבות, חומר, טכנולוגיה: אדריכלות ורנקולרית

הפקולטה לארכיטקטורה ובינוי ערים, טכניון

| עבודה | "מקאם רבי אנדימי דמן (חיפה)" |

מקאם רבי אבדימי | דמן (חיפה)  
מקאם الحاخام | عفيدي (حيفا)

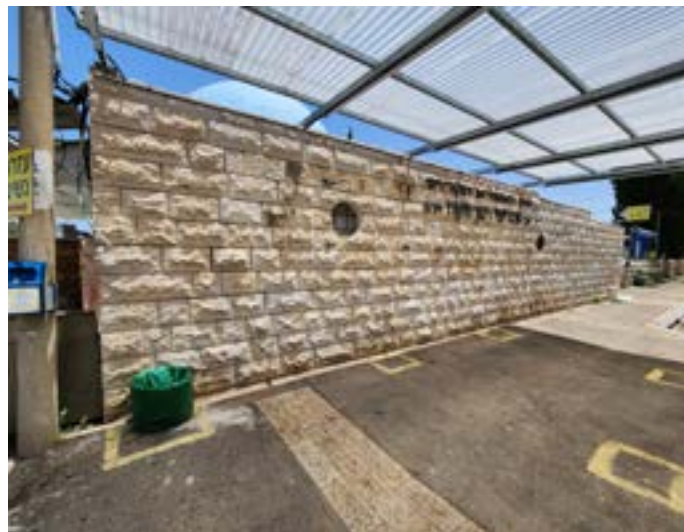
חזית דרומית הפונה לדרך יפו

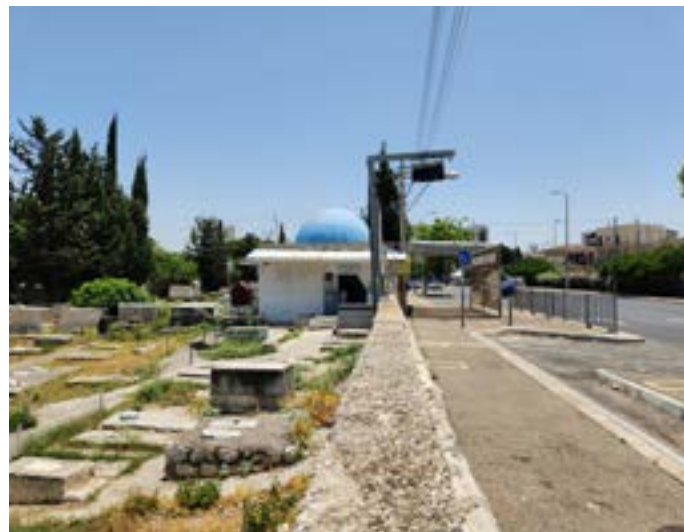
חזית מערבית והחומה המפרידה בין דרך יפו ובית הקברות

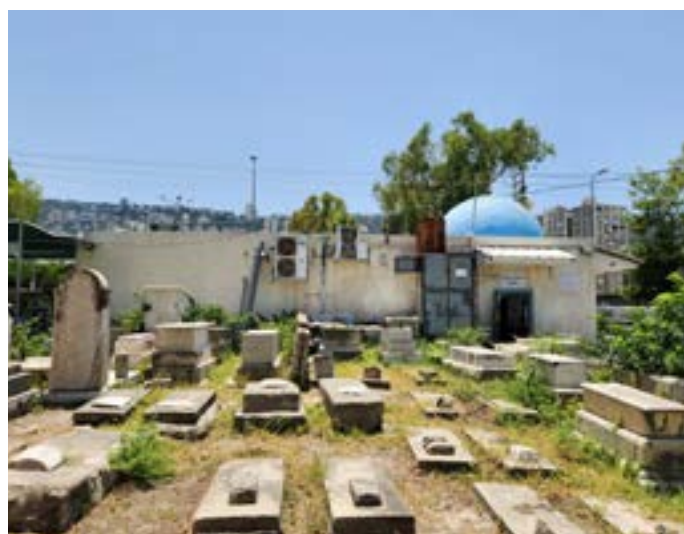
חזית צפונית מתוך בית הקברות

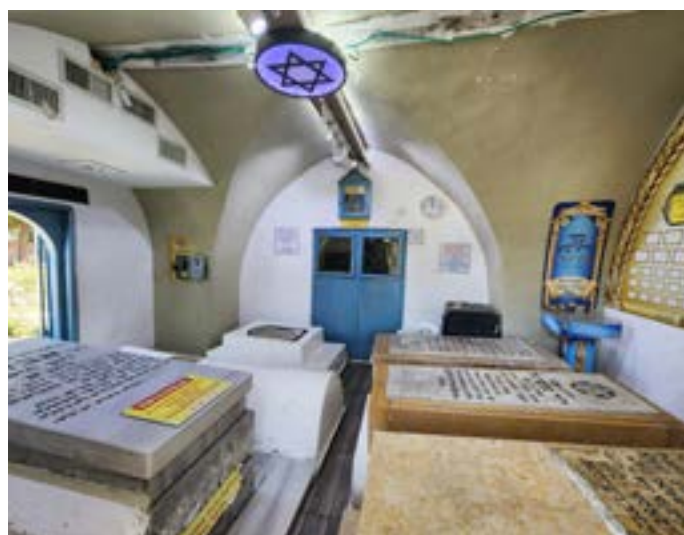
עזרת גברים וקבר רבי אבדימי דמן, מבט לכיוון מזרח

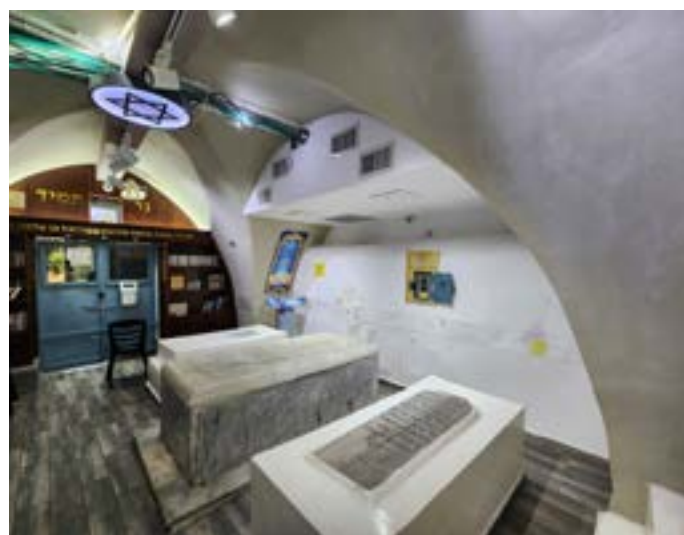
עזרת נשים, מבט לכיוון צפון-מערב

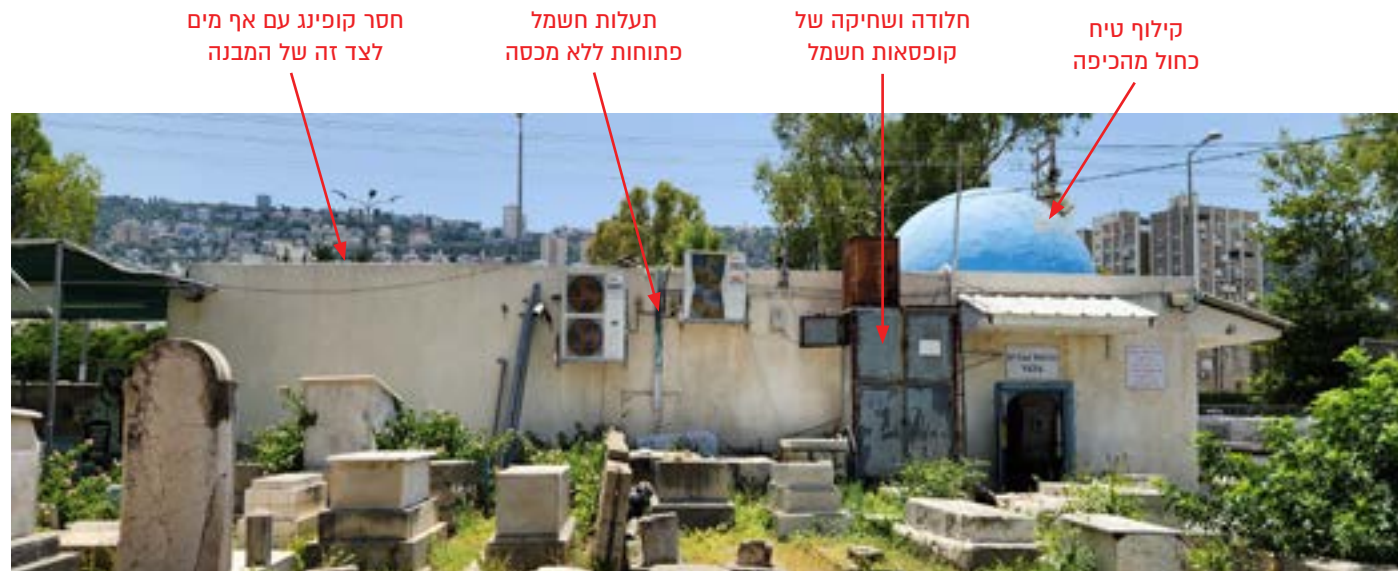
חזית צפונית

השיפוץ האחרון של המבנה התרחש בשנת 2020-2021 ולכן מרבית המפגעים הבטיחותיים והמבניים תוקנו או כוסו, כך שלא ניתן לזהותם. עם זאת, ניתן להצביע על מספר כשלים תכנוניים או ביצועיים אשר פוגעים בניראות של המבנה, מבפנים ומבחוץ.

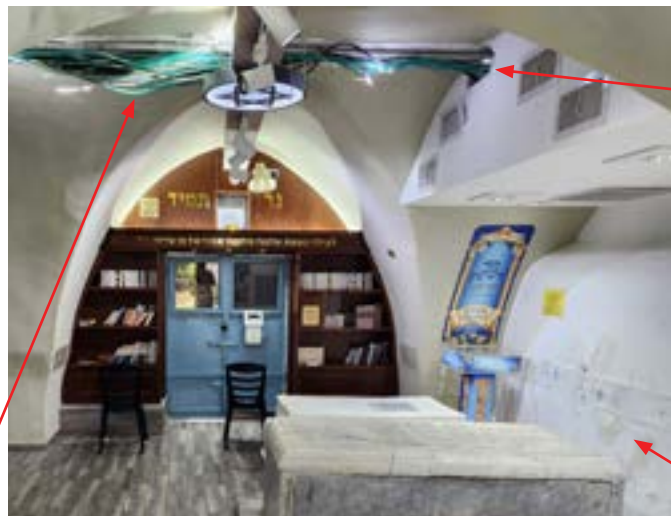
חלל מבואה, מבט לכיוון מערב

פתח עקום ולא תואם  
את גודל הכבלים

כבלי חשמל חשופים  
ומבולגנים

התקלפות טיח פנים

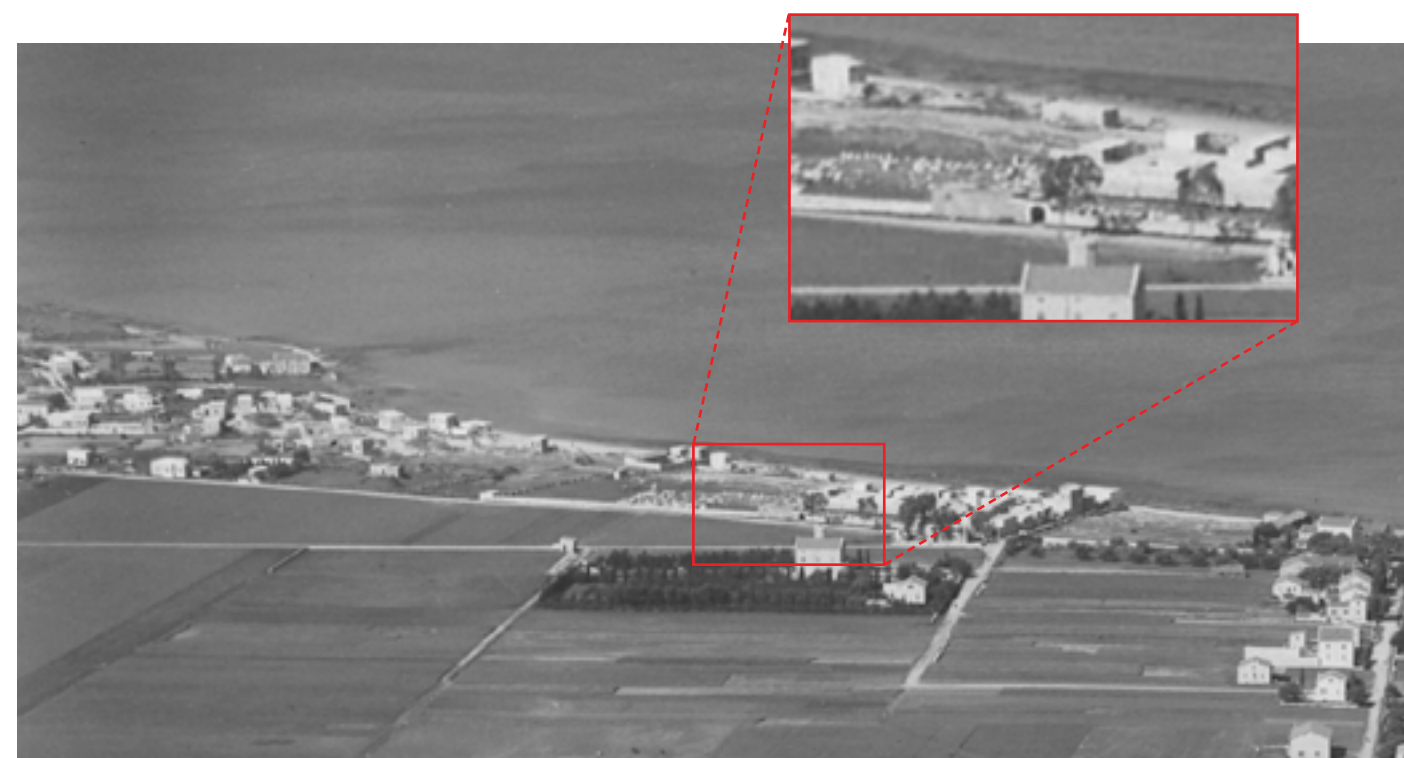
למעלה: תכנית קו החוף של חיפה, גוטליב שומאכר, 1899. מקור: המרכז לחקר המורשת הבנויה בטכניון.  
למטה: מבט לכיוון צפון, 1917. מקור: The State Archives of Bavaria.

שלוש שנים מאוחר יותר משרטט גוטליב שומאכר תכנית של קו החוף של חיפה. בתוכנית ניתן לראות שהתוואי של דרך יפו כבר לא עובר ליד בית הקברות, אלא חותך אותו. בצידו הפונה לדרך יפו תוחמת את בית הקברות חומה שמבנה הקבורה הינו חלק ממנה. תמונה שצולמה שמונה עשרה שנים מאוחר יותר מציגה את השינוי שחל במבנה – החומה המתחברת למקטע הקיר הדרומי שלו פוגשת את המבנה בשער כניסה לבית הקברות. ההחלטה לסגור את בית הקברות עם חומה ארוכה, שהפתח היחיד בה צמוד למבנה הקבורה, מעניקה לו תפקיד של מבנה שער, דרכו כל באי בית הקברות מחויבים לעבור. אם במפת שומאכר מ-1899 קטע החומה המלווה את דרך יפו היה היחיד שתחם את בית הקברות, ב-1917 רובע מבנים צפוף, הידוע כ-”שכונת הקישלה”, תוחם אותו מצפון ומפריד בינו לבין הים. כך, הפך בית הקברות ממרחב פתוח למגרש תחום ומבנה הקבורה מאובייקט מבודד למבנה שער.

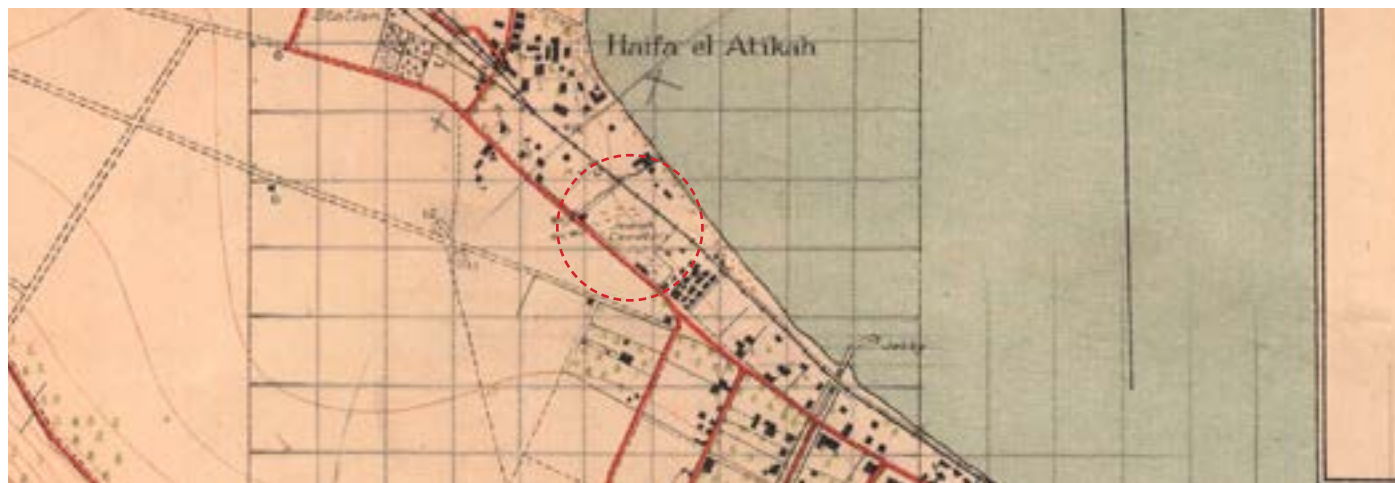
למעלה: מבט לכיוון צפון, שנות ה-20. מקור: Matson Collection.  
למטה: מפת חיפה, חיל ההנדסה המלכותי, 1919. מקור: הספרייה הלאומית.

בתצלום שככול הנראה צולם בסוף שנות ה-20, ניכר שינוי קטן אך דרמטי שהולך להשפיע על התפקוד והאוריינטציה של בית הקברות הישן. קטע החומה המערבי שלו, זה שמולו נשאר עדיין שטח חקלאי פתוח, נפרץ על ידי פתח כניסה חדש לבית הקברות. נראה שהשער החדש משמש כתוספת, ולא כתחליף, לשער הישן אשר נראה בבירור במקומו הצמוד למבנה הקבורה. המבנה, כך נראה, מאבד את תפקידו כשער הכניסה היחיד לבית הקברות. את ההסבר לכך ניתן לייחס לשינויים המתחוללים על האזור בשנים אלה. מאז הקמתה של המושבה הגרמנית בשנת 1887 החלה העיר חיפה להתפשט מזרחה ומערבה אל מחוץ לחומות שהקיפה. עוד ועוד משפחות נוצריות החלו לקנות קרקעות מעבר למושבה הגרמנית בשטחים שהיו עד אז חקלאיים בלבד. במפת גוטליב שומאכר מ-1908 ניתן לראות שההתיישבות באזור מתחילה בצורה ספורדית, אך מהר מאוד עוברת לבנייה צפופה יותר, בעיקר בשכונת הקישלה שמוקמת ממזרח לבית הקברות. כעבור עשור, תפריד בין בית הקברות וחוף הים שמצפון מסילת החוף המנדטורית, כפי שנראה במפת חיל ההנדסה המלכותי מ-1919. המסילה אשר התחברה לתחנת הרכבת החיג'אזית המזרחית, חלפה דרך האזור והוקמה לה תחנה באזור צומת דולפין של ימינו. הקמת התחנה האיץ את התפתחות האזור ולידה החלה להיבנות שכונה חדשה שקיבלה את השם "תחנת הכרמל" ובערבית "אלמחטה" - الحطة. עוד ועוד מבנים קמו בין מסילת הרכבת והים, מה שיצר לבסוף רצף המשכי של בינוי משכונת הקישלה ועד שכונת התחנה. כיתור בית הקברות כמעט ונשלם עם הקמת מתחם בינוי נוסף מדרום לדרך יפו וממול למבנה הקבורה. המקטע היחיד של חזית בית הקברות אשר נותר פתוח אל נוף חקלאי פתוח הוא זה שגם נפרצת בו הכניסה החדשה.

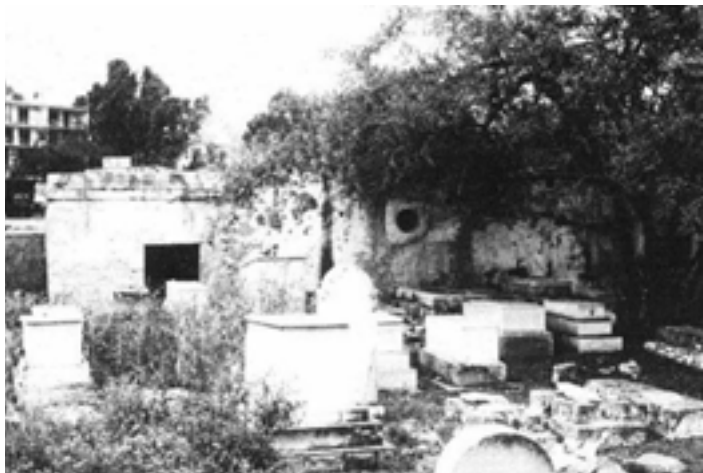
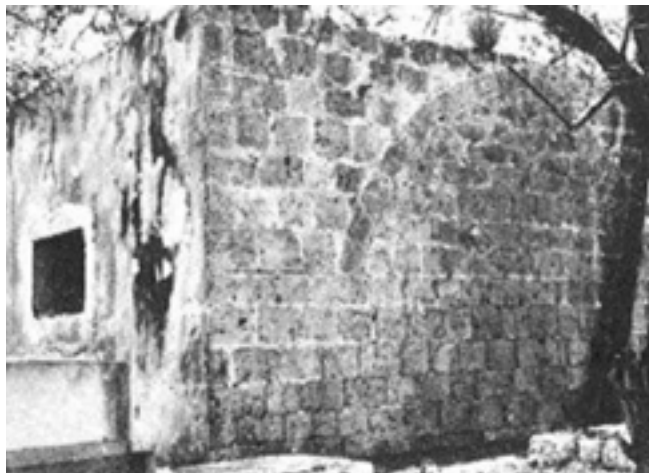
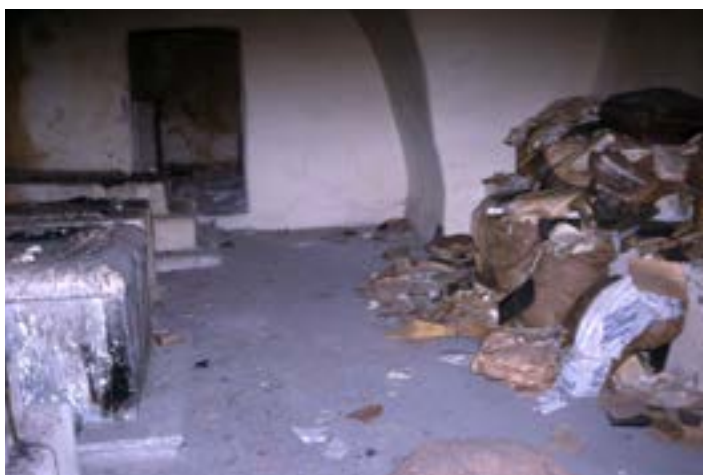
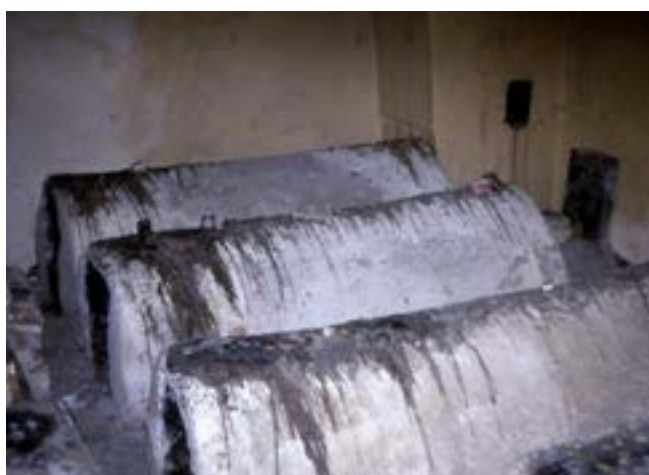
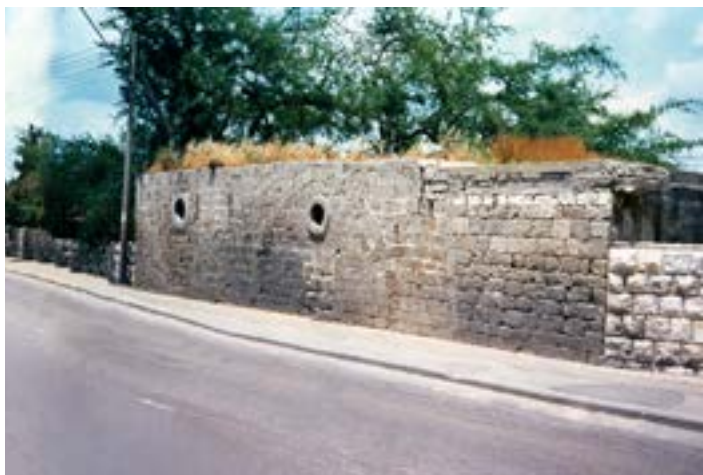
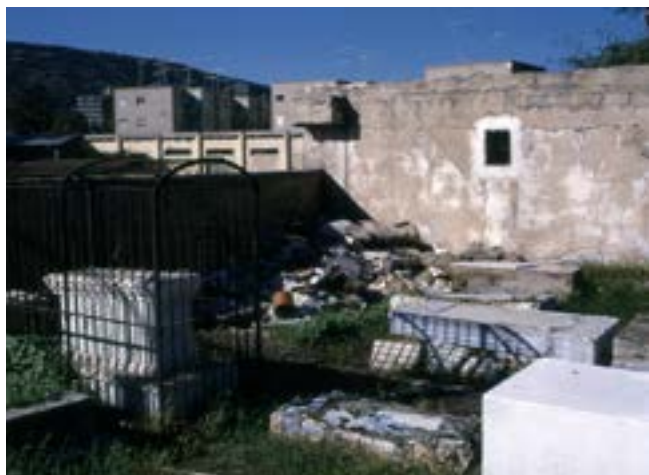
ימין: מבט לפינה הצפון-מערבית של המבנה, 1985. מקור: "חיפה ואתריה".  
שמאל: חזית צפונית, 1985. מקור: "חיפה ואתריה".

ימין: חלל הקבורה של רבי אבדימי דמן, 1993-1985. מקור: בתי קברות עתיקים בחיפה, צבי הראל, אוניברסיטת חיפה.  
שמאל: חלל המבואה, 1993-1985. מקור: בתי קברות עתיקים בחיפה, צבי הראל, אוניברסיטת חיפה.

ימין: חזית מזרחית, 1993-1985. מקור: בתי קברות עתיקים בחיפה, צבי הראל, אוניברסיטת חיפה.  
שמאל: חזית דרומית לכיוון דרך יפו, 1993. מקור: מנהל הנדסה, עיריית חיפה.

בשנת 1937 מוקם בית קברות יהודי חדש בחוף הכרמל והקבורה בבית הקברות הישן, שכבר מלא עד אפס מקום, מפסיקה. מרגע זה מתחיל תהליך נטישה והזנחה של בית הקברות בכלל ומבנה הקבורה בפרט. מספר תיעודים של המקום משנות ה-80 ותחילת שנות ה-90 מציגים את שיאו של התהליך. בשנת 1985 כותב יעקב עולמי סקירה קצרה על קבר רבי אבדימי דמן במסגרת הספר "חיפה ואתריה", אליה הוא מצרף מספר תצלומים החושפים את מצבו המוזנח של המבנה. שיחיה סבוכה עוטפת את חלקו המערבי והמצבות שבתוכו מכוסות שעווה ולכלוך. בתמונות אחרות שמצלם צבי הראל באותם שנים נראות ערמות אשפה גדולות בחוף ופנים המבנה. בספר שמפרסם הועד להצלת קברי קדומים בשנת 1988 מופיע תיעוד נוסף, הפעם מכיוון דרך יפו, המציג את ההשתלבות המלאה של המבנה בחומת בית הקברות. בשנת 1992 סוקרת האדריכלית זיווה קולודני את המתחם מטעם היחידה לשימור אתרים בעיריית חיפה. היא מתארת את העזובה והצמחייה שהשתלטו על בית הקברות. בסקירה של דרך יפו שמבצעת היחידה שנה לאחר מכן מופיעה תמונה של מבנה הקבורה כשצמחייה מתפתחת על הגג שלו. לצד ההזנחה שמאפיינת את המבנה בתקופה זו, ניתן ללמוד רבות על המבנה מצילומים אלו – ניתן לראות בהם בבירור את תוספת גג הבטון בחלקו המזרחי של המבנה שסדקים משמעותיים מפרידים עתה בינה לבין הקירות שתחתיה. ניתן לראות את הכניסה היחידה למבנה מהחדר השלישי והמאוחר, את טקסטורת האבן בחזיתות החוף של המבנה ואת סימני הקימונות בהן. ניתן ללמוד גם על העיצוב הזהה של המצבות, אשר מאשש את ההנחה שהן נבנו באותו זמן, ועל הטיח החלק שחיפה את כל קירות הפנים.

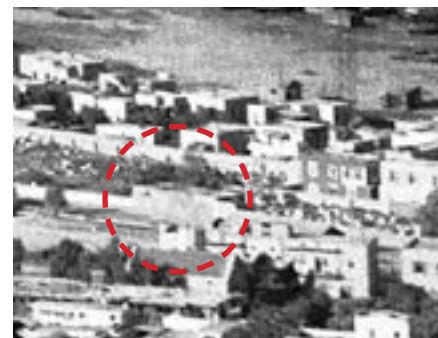
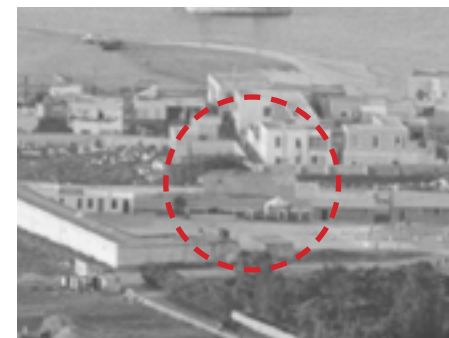
ימין: מבט לכיוון צפון, 1935. מקור: Matson Collection.  
מרכז: מבט לכיוון צפון-מערב, 1937. מקור: הספרייה הלאומית, ארכיון דן הדני.  
שמאל: מבט לכיוון צפון-מזרח, 1938. מקור: הספרייה הלאומית, ארכיון דן הדני.

בשלושה תצלומים מסוף שנות ה-30 הכתם השחור שסימן את השער הישן – לא נראה עוד. חדי העין יצליחו להבחין בסימנים שהותיר אחריו השער האטום בחומה הגבוהה. היעדרותו של העץ הגדול שעמד ליד השער יכולה ללמד על שינוי נוסף שעבר על המבנה (עולמי, 1985, 93). בתמונה משנת 1938 נראה קו דק הממשיך את קצה הגג לכיוון מזרח במנותק מקיר האבן שתחתיו. קו זה שייך כפי הנראה לתוספת החדר השלישי שנבנתה בשנים אלו בחלקו המזרחי. התוספת משלימה למעשה את שני קטעי הקיר שהמשיכו את דפנות המנסרה לכדי חדר סגור. הבנייה נעשתה מבטון מזויין וחידושה העיקרי הוא ביצירת כניסה חדשה למבנה עצמו – מכיוון צפון. סימני הכניסה הזו נותרו כיום בדופן הצפונית של החדר השלישי בדמות נישה משוננת.

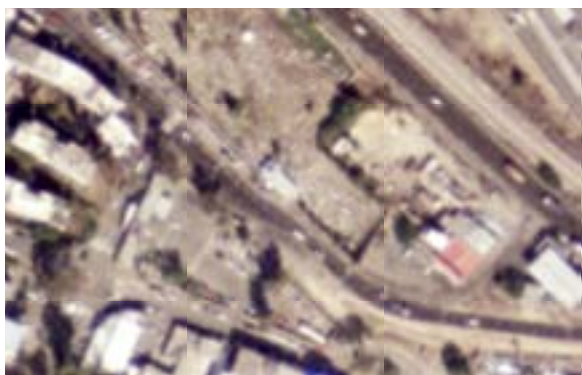
חיפה, תצלום אוויר, 2005. מקור: המרכז למיפוי ישראל.

שנות ה-2000 מביאות איתן תפנית משמעותית בתולדות המבנה. בתצלום אוויר משנת 2005 מופיעה כיפה כחולה על חלקו המערבי של גג המבנה, מעל חלל הקבורה של רבי אבדימי דמן. כתבה של אתר "בחדרי חרדים" משנת 2009 סוקרת את העלייה לרגל שפוקדת את קבר הצדיק ומפרסמת תמונות המעידות על אותו שיפוץ משמעותי שעבר על המבנה בין שנת 1993 לשנת 2005. מלבד הקמת הכיפה, כלל השיפוץ חיפוי של החזית הפונה לדרך יפו והחזית המזרחית באריחי אבן וכיסוי של שאר חזיתות האבן המקוריות של המבנה בטיח לבן. גם התפקוד של חללי הפנים משתנה לחלוטין – חלל המבואה הוסב לעזרת נשים, חלל הקבורה לעזרת גברים, הפתח ביניהם נסגר בדלת נעולה ושלוש כניסות חדשות נפרצו למבנה (שתיים מהן אל חלל הקבורה שהגישה אליו הייתה עד אז דרך המבואה בלבד). כל קירות הפנים טויחו מחדש, הדלתות נצבעו בכחול זהה לצבע הכיפה וכמובן גולת הכותרת – בניית מצבה חדשה לרבי אבדימי דמן. ועם זאת, השינוי המשמעותי ביותר מצוי דווקא במה שנעדר מהתמונות הללו. בעוד שב-1993 חומת בית הקברות נוגעת במבנה והוא משלים אותה בצורה רציפה, ב-2009 החומה מפסיקה כשני מטרים מכל צד של המבנה. פירוש הדבר הוא שהמבנה חזר לתפקד כשער בית הקברות, 90 שנים לאחר שנאטם השער המקורי.

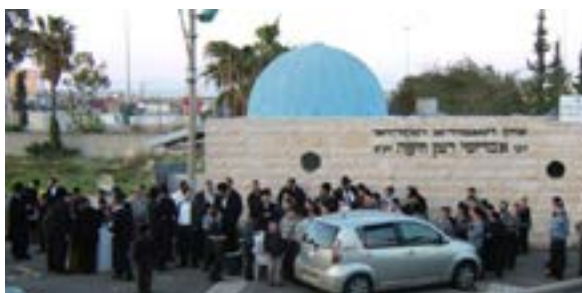
הכיפה החדשה על מבנה הקבורה, 2009. מקור: בחדרי חרדים <https://www.bhol.co.il/news/107577>.

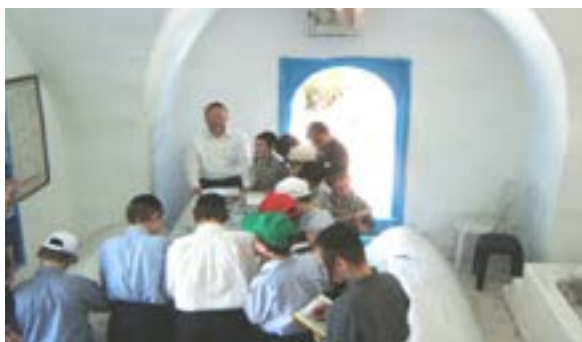
חלל הקבורה המשופץ, 2009. מקור: בחדרי חרדים <https://www.bhol.co.il/news/107577>.

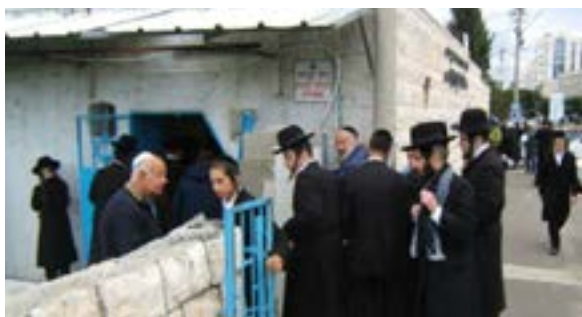
המעבר החדש בחומה, 2009. מקור: בחדרי חרדים <https://www.bhol.co.il/news/107577>.

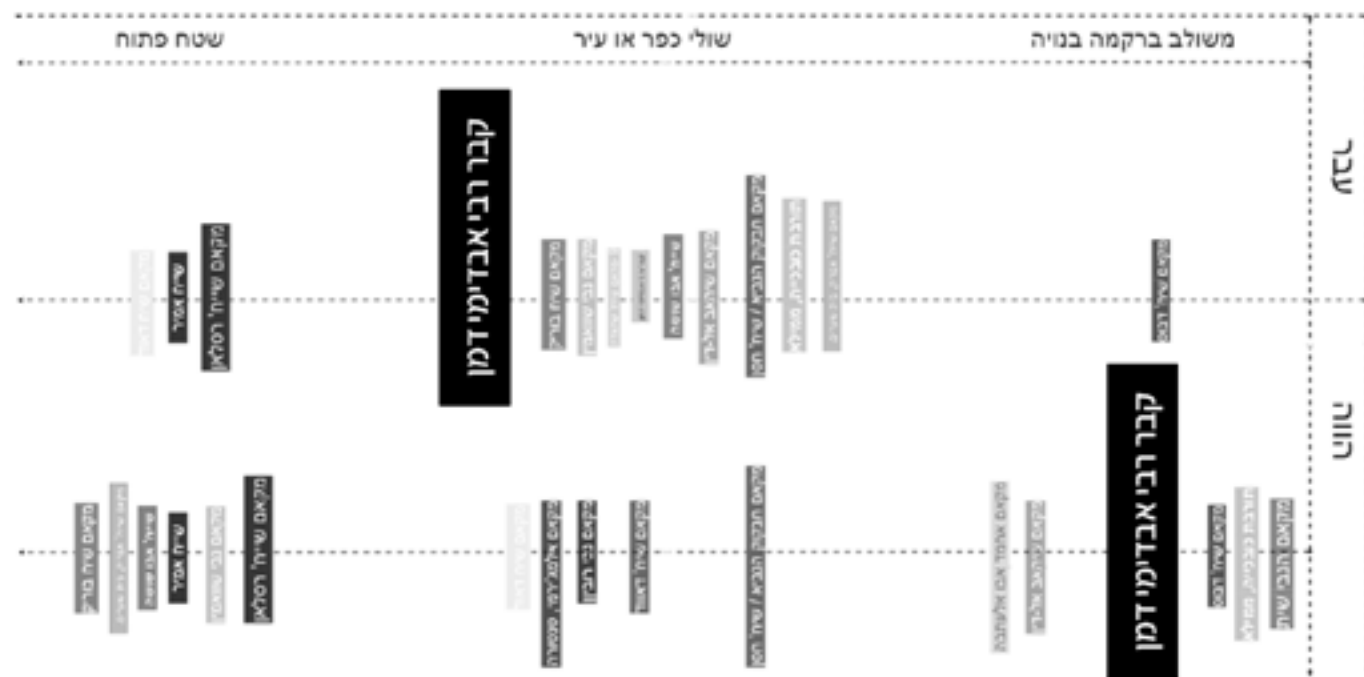
סקאלה: הקשר לנקודת יישוב. אמל סלימאן ונור אבו אחמד.

אחד השינויים המרכזיים בתולדות מבנה הקבורה של קבר רבי אבדימי דמן הוא מיקומו ביחס לעיר. לאורך הדורות הוקמו במקומים באזורים גיאוגרפיים בולטים, כמו גבעות או בקרבת מקורות מים, מה שהגביר את משמעותם הרוחנית והפיזית (כנען, 1927, 5-2). עם השנים, הם הותאמו לסביבה המשתנה בכדי להבטיח את המשך השתלבותם במרקם הבנוי. למיקום ביחס למוקד היישוב יש משמעות רבה על אופן התיפקוד של המקום ואופן השימוש בו על ידי הקהילה המקומית. לגבי מבנה הקבורה של רבי אבדימי דמן, ניתן לראות בסקאלה כי כמו מקומים רבים אחרים הוא הוקם בשולי הישוב ועם הזמן השתלב ברקמה הבנויה שהתפתחה סביבו. תהליך משמעותי זה עשוי להסביר את ההסתגרות וההתכנסות פנימה של המבנה בשנות ה-30. בניגוד לכך, את השינוי בתפקידו בשנות ה-2000 (מאחזת קבר משפחתית למרכז תפילה אזורי) לא ניתן לשייך לשינוי היחס של המרקם הבנוי אליו (תהליך אשר הושלם כבר 50 שנה קודם לכן).

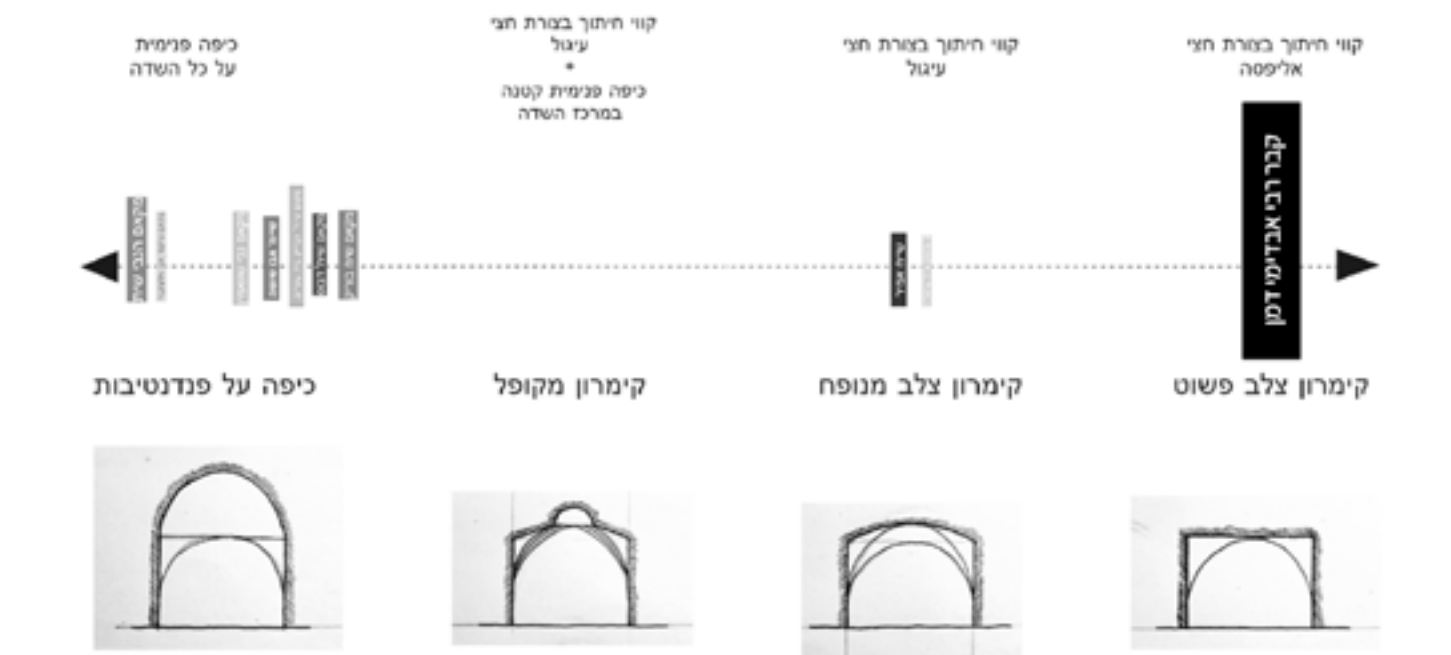
עד כה מבנה הקבורה של רבי אבדימי דמן תאם את המאפיינים הטיפולוגיים המשותפים למאקמים אחרים בארץ. עתה, נבחן את השינוי הבולט ביותר שעבר על המבנה – תוספת הכיפה הכחולה. סקאלה זו מנסה לעמוד את אופן הביטוי של הכיפה בחלל הפנימי של המבנה. ניתן לראות בבירור כי הרוב המוחלט של המאקמים נבנו על ידי שיטת קירוי שבה הכיפה היא התקרה עצמה של המבנה, ולכן הביטוי הפנימי של הכיפה הוא מלא. במבנה הקבורה המצב שונה לגמרי – שכן לא ניתן להבחין בכיפה המתנוססת על גג המבנה מתוך החלל הפנימי ולהיפך. קריטריון זה מבטא אולי יותר מכל את הפער הטיפולוגי הקיים בין המאקם הטיפוסי לבין המבנה הנידון. על אף השימוש בשיטת קירוי מסורתית ומקומית, המבנה לא הוקם כבית תפילה אזורי ולכן לא קיבל את הסמל המקומי שלו. ברבות השנים, עבר המבנה תהליך התאמה הדרגתי שהפך אותו לבסוף לבית תפילה מקודש, וכהכרזה על כך, נוסף לו הסמל המתאים. ניתן להסיק מכך כי גם אם המבנה לא נבנה במקור כמאקם, נסיבות הזמן הובילו אותו לשאוב השראה מהמורשת הבנויה של המאקמים.

סקאלה: הופעה פנימית של הכיפה. יובל ולדנר.
