קורס: תרבות, חומר, טכנולוגיה: אדריכלות ורנקולרית
הפקולטה לארכיטקטורה ובינוי ערים, טכניון
בתמיכת החממה החברתית בטכניון
סמסטר: אביב 2024

הרצאה והנחיה	אדר' רות ליברטי שלו
תרגול	אדר' שאדן חאמד-ספדי
עריכה	אדר' רגד ח'ורי
محاضرة وإرشاد	المهندسة المعمارية روت ليبرتي-شاليف
مساعدة تدريس	المهندسة المعمارية شادن حامد-صفدي
تحرير المواد	المهندسة المعمارية رعد خوري
עבודה	"מקאם נבי שוואמין (לוביא, נפת טבריה)"
סטודנטים/יות	שרה גבן, כמיליה מסלח
תרגום לערבית	דאר לילא הוצאה לאור
وظيفة	"مقام النبي شوامين (لوبيا، قضاء طبريا)"
طلاب/طالبات	سارة غبن، كميليا مصلىح
ترجمة للعربية	دار ليلي للنشر والترجمة

מקאם נבי שוואמין (לוביא, قضاء طبريا) מקאם נבי שוואמין (לוביא, נפת טבריה)

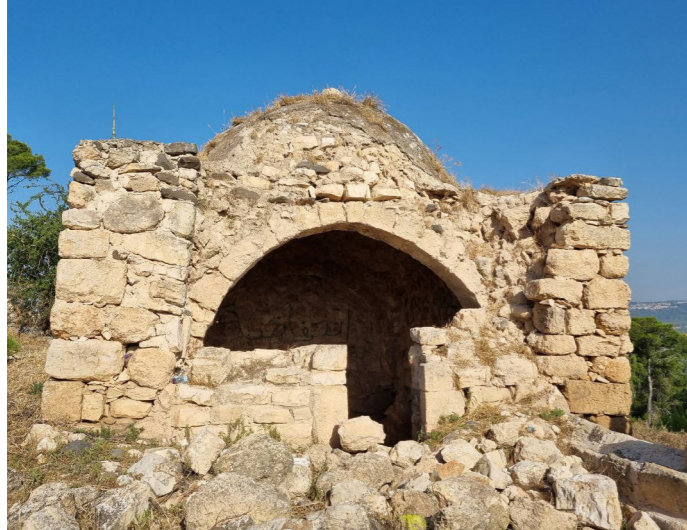
נظرة للمقام من جهة الشرق

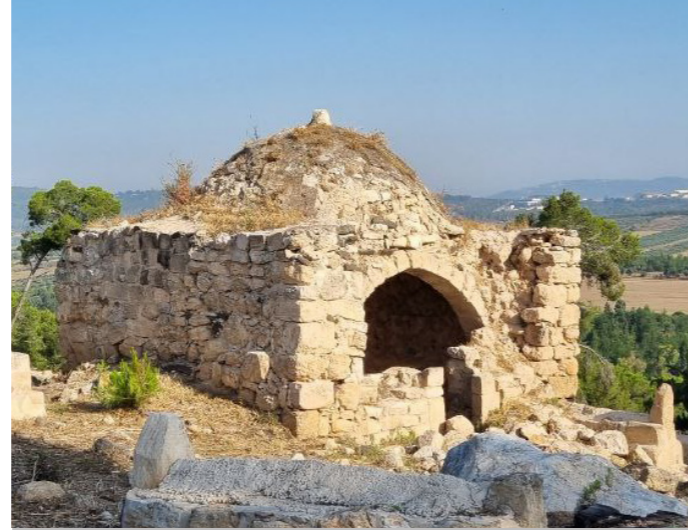
نظرة لمداخل المقام من جهة جنوب-شرق

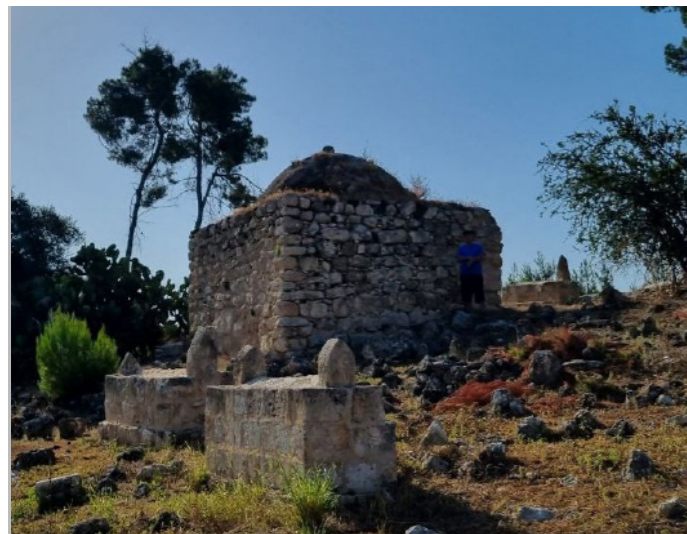
نظرة للمقام من جهة شمال-غرب

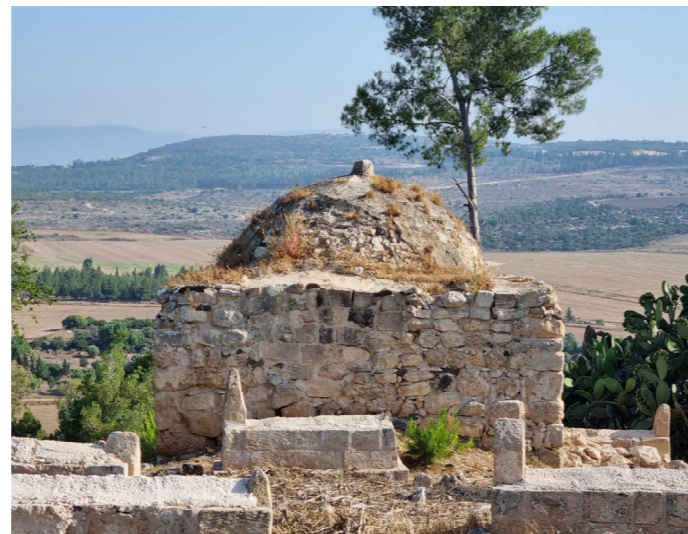
نظرة للمقام من داخل المقبرة من جهة الجنوب

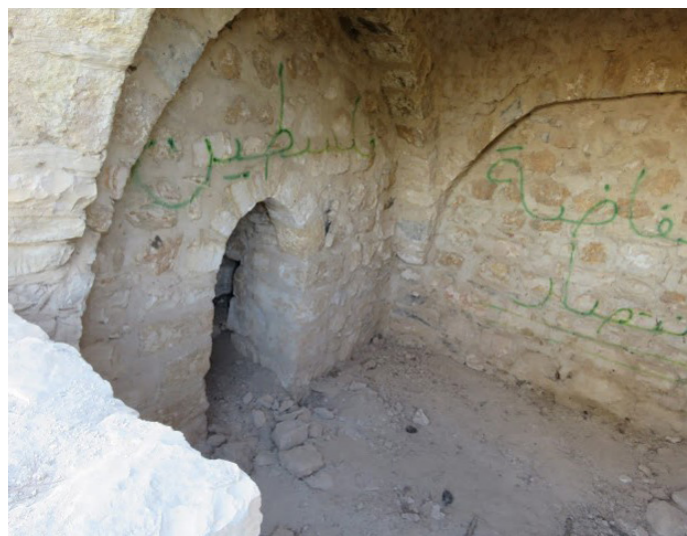
نظرة داخلية للمحراب في الجدار الجنوبي

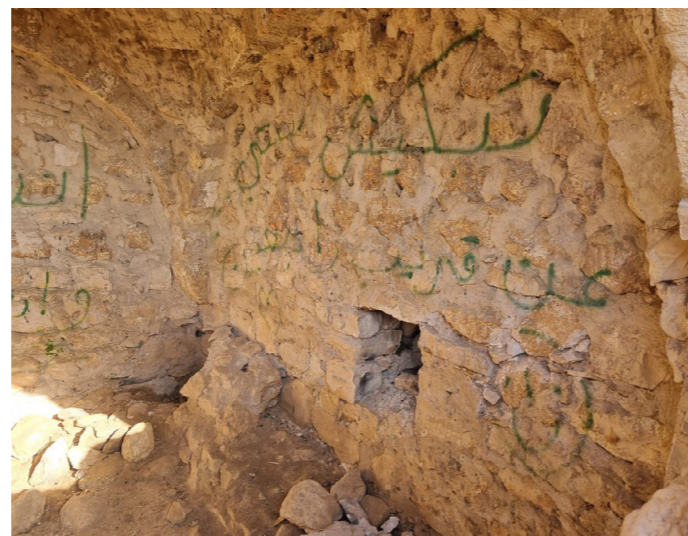
نظرة داخلية للكوة داخل الحائط وبقايا القبر

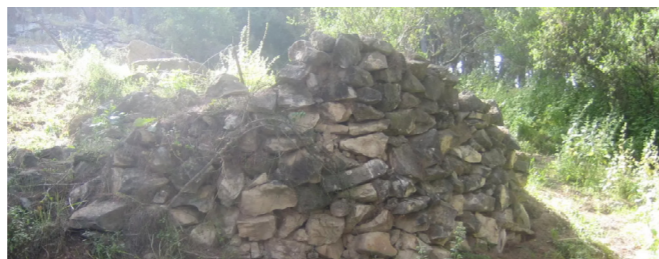
رسم 3: بقايا مبنى من قرية لوبيا

لا يختلف الطراز التقليدي لمنازل لوبيا كثيرًا عن طراز المنازل في معظم القرى العربية في نفس المنطقة المبنية على أعراف اجتماعية، حيث تتم ملاءمة التصميم والتقسيم الداخلي للاحتياجات العملية اليومية وللحياة الأسرية². عادةً تم بناء هذه المباني من الحجر الجيري، والطين، والحصى، والخشب. تم بناء جدران هذه المنازل من طبقتي حجر خشن تمت تعبئتهما بمواد ترابط، كالطين والقش. كانت الأسطح غالبًا مسطحة ومبنية من مركبات محلية، كالخشب والتراب. أما المادة التي استُخدمت لتعبئة الأسطح فكانت الطين المخلوط بالحصى الصغير³.

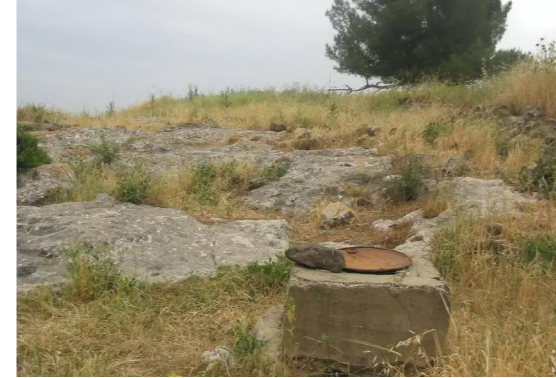
رسم 5: بئر ماء مغلق قائم

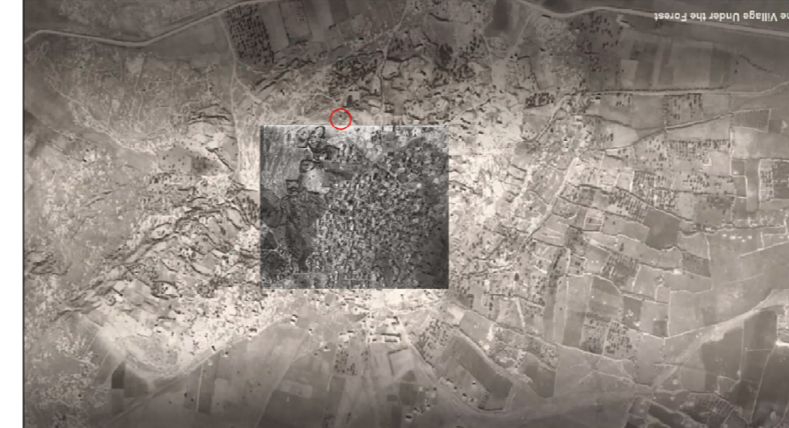
صورة جوية 1: لوبيا التاريخية، 1945

ساعدتنا هذه الخريطة في تحديد موقع الصورة الجوية من سنة 1945 (صورة جوية 1)، ومن ثمّ إضافة الصورة الجوية لقرية لوبيا، واستنتجنا منها موقع المقام المُشار إليه بالأحمر بالصورة.

وضعنا فوق الصورة الجوية 1 الصورة الجوية 2 الحديثة من عام 2023 لمنطقة قرية لوبيا، وقمنا بتحديد موقع المقام.

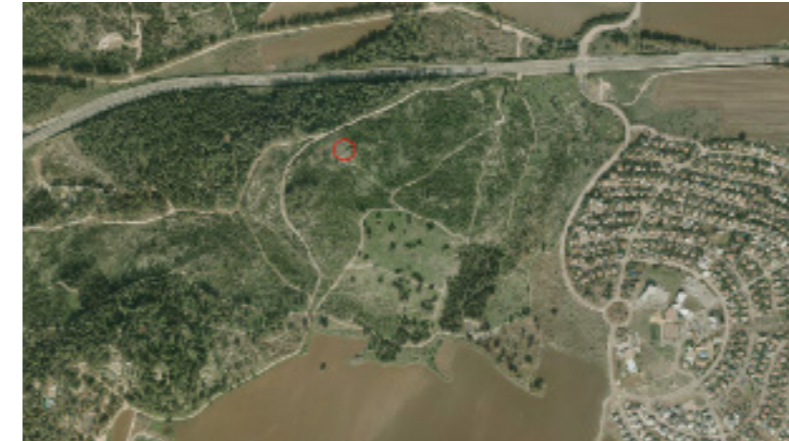
صورة جوية 2: لوبيا اليوم، 2023

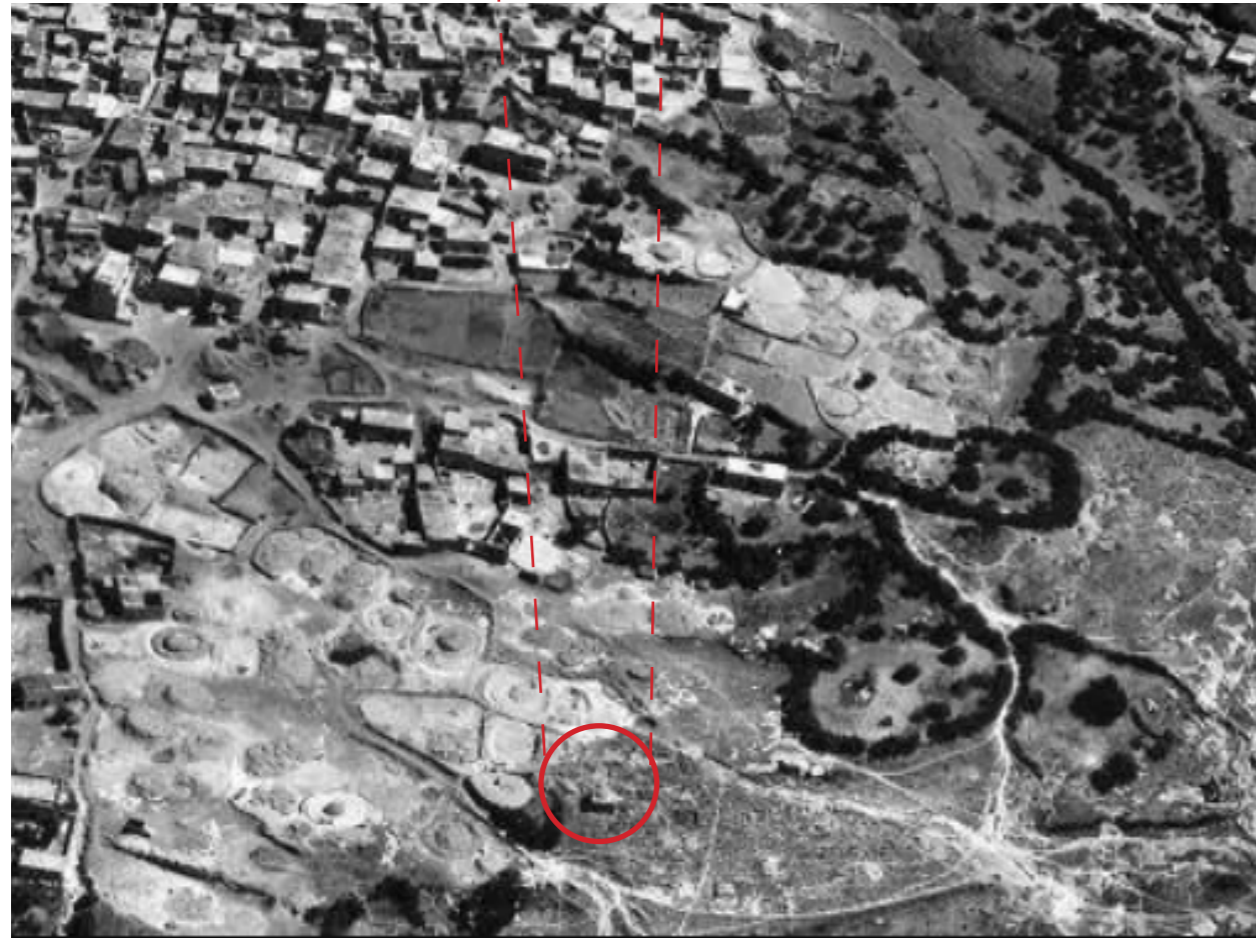
صورة جوية 3: لوبيا، تشرين الثاني 1917-كانون أول 1948، (تظهر إسرائيل للعين)، مجموعة صور جوية لهليل برغر، ياد يتسحاق بن تسفي.

خضعت قرية لوبيا لتغييرات جذرية وتمّ محوها تمامًا من الخريطة، إلا أنّ مقام النبي شوامين هو أحد المواقع التي تمّ توثيقها في الخرائط القديمة. على الرغم من عدم وجود صور تاريخية عينية للمقام، إلا أنّ هناك صورة جوية واسعة يظهر فيها قسم من القرية بجودة عالية، ولكن من الصعب التعرف إلى المقام فيها (صورة جوية 3).

في نهاية هذه العملية، نجحنا في تحديد موقع مبنى المقام في (صورة جوية 3 التي يعود تاريخها لتشرين الثاني 1917-كانون أول 1948)، وهو المبنى المحاط بدائرة حمراء في الصفحة التالية، وهي واحدة من أندر الوثائق التاريخية لهذا المقام.

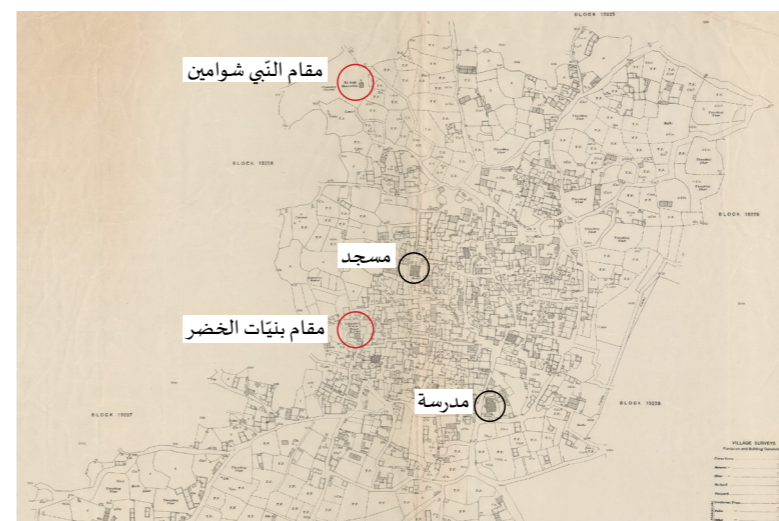
رسم 11: خريطة من فترة الانتداب البريطاني لقرية لوبيا، 1946

من بين المقامات الإثني عشر، تمّ توثيق مقامين في بعض الخرائط التاريخية. في الخريطة المرفقة في ملحق رقم 11 لقرية لوبيا من عام 1946، يمكن تحديد موقع عدد من المباني العامّة في القرية، منها المسجد، ومدرسة البنين، ومقامين: مقام النبي شوامين ومقام بنيات الخضر. أمّا باقي المقامات، فهي ليست موثّقة بصورة واضحة في الخرائط التاريخية، ولكن قد يشير توثيق هذين المقامين في الخرائط إلى أهمّيتهما النسبية مقارنةً مع باقي المقامات.

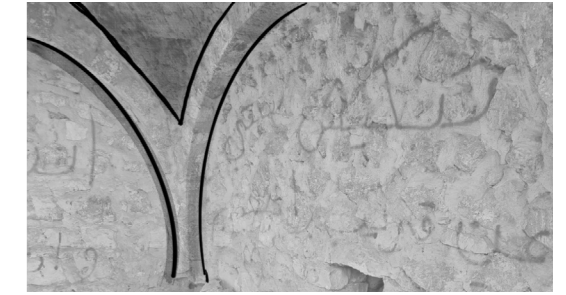
رسم 15: رسم تخطيطي لربط القبّة بالجدران

في قرية لوبيا، كما هو الحال في قرى عربية عديدة أخرى، نجد مبانٍ لها قبّة تميّز العمارة التقليدية في المنطقة. شاع استخدام القباب والقناطر بسبب ضرورة ملائمة المباني لمواد البناء المحليّة، وخصوصًا الحجر، حيث استخدمت القباب والقناطر لسدّ الفتحات الواسعة. هذه الخصائص المعماريّة المحليّة لم توقّف حلاً عمليًا مهمًا وحسب من حيث الاستقرار والعزل الحراري والصوتي، بل كان لها معنى ديني ورمزي أيضًا. استبدلت القباب المسطحة الذي تطلبت دعّامات خشبيّة طويلة أو عوارض خرسانيّة، وأثبتت نجاعتها وتحملها للظروف المناخيّة المحليّة وأصبحت رمزًا مهمًا في المشهد الحضري والقرويّ على حدٍ سواء¹³.

يشمل المبنى ذاته قبّة دائريّة نتجت عن النسبة بين ارتفاع القناطر وسلك الجدران التي تحملها، حيث يصل السمك لـ 70-90 سم. الجدران ذات مبني ثنائيّ الطبقات، عليها طبقات حجر طبيعيّ وتعبئة عسل بين الطبقتين. الدعّامات في الزاوية، والحنية الكرويّة ومساحات الانتقال التي تحمل وزن القناطر موجودة جميعها على الجدران في الفضاء الداخليّ.

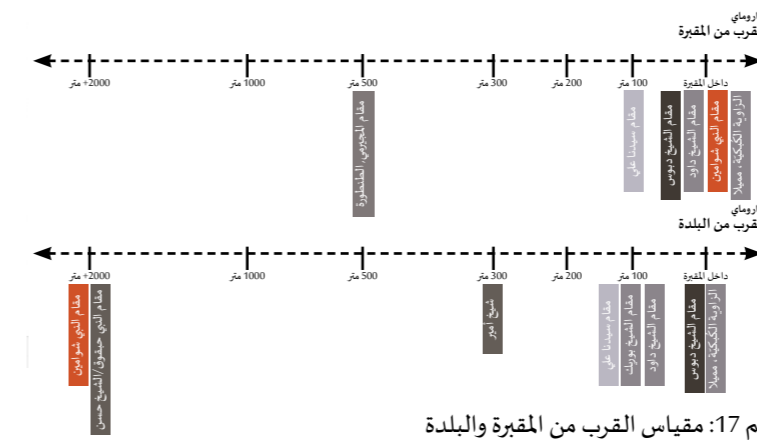
رسم 17: مقياس القرب من المقبرة والبلدة

موقع مقام النبي شوامين هو مركّب في غاية الأهميّة لفهم أهميّته التاريخيّة والدينيّة. يقع المقام على تليّ في شمال-غرب قرية لوبيا، ويطلّ على مشهد واسع يشمل قرية طرعان، ومنطقة مفترق جولاني، والشارع الرئيسي. يقع المقام داخل المقبرة الأولى في القرية، وتصل مساحتها بين 3-4 دونمًا.
