# בין הרצוי למצוי      بين المنشود للموجود

مساق: أرشيف العمارة والمدينة العربية

**שאלת המחקר: איך מעיד המצב הקיים של רחוב אלחארה כיום על חשיבותו בעבר?**

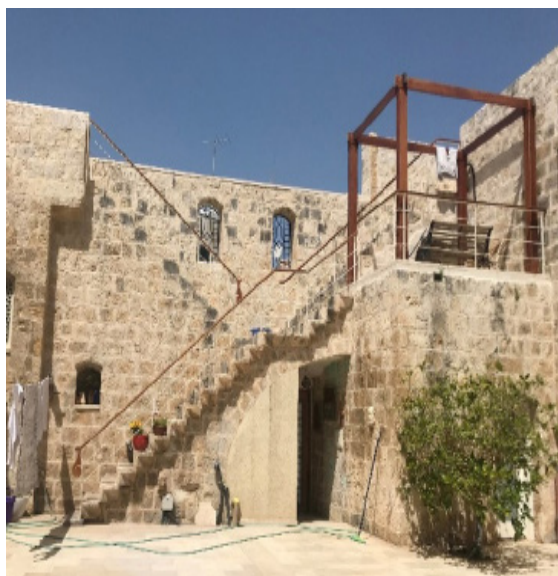
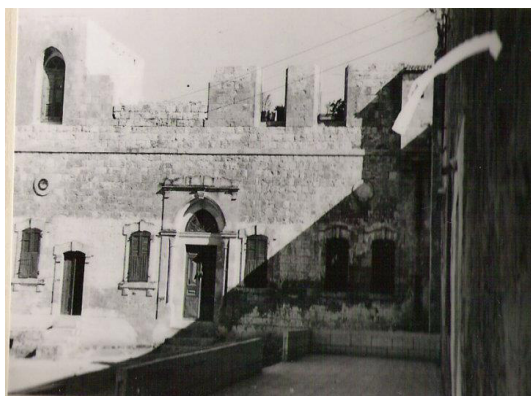
מבנה מגורים שנבנה בשלבים מהתקופה העות'מאנית עד הת-  
קופה הבריטית, בסגנון בניה מיוחד ומפואר עם חצרות פני-  
מיות, לעומת הבינוי מסביב של אותה תקופה. המבנה בבעלות  
משפחת אל-נאשף , והם גרים עד היום בחלק מהמבנה, והח-  
לק השני נשאר נטוש.(תמונות ישנות של המבנה בנספחים)

The building, which is part of a large complex, is an important example of the architecture of the Ottoman period in Tayba; it is known as Saraya Dar Nashif and dates back to the 1870. It has a monumental gate that opens to the inside where there is the madafa (reception room) and an outdoor courtyard around which the house develops. The building is very high and has never been completed in the upper floor. The stones in the area of the gate were processed in lines across the surface. Instead, in the other facades, the stones are square and worked only in the middle.

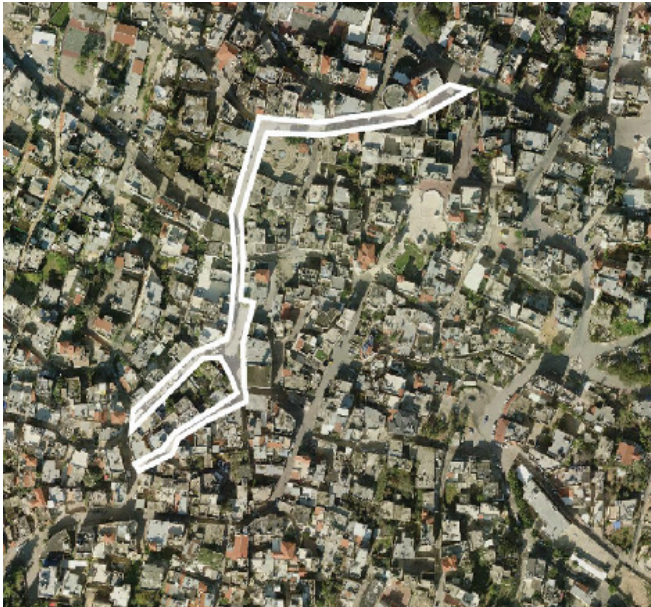
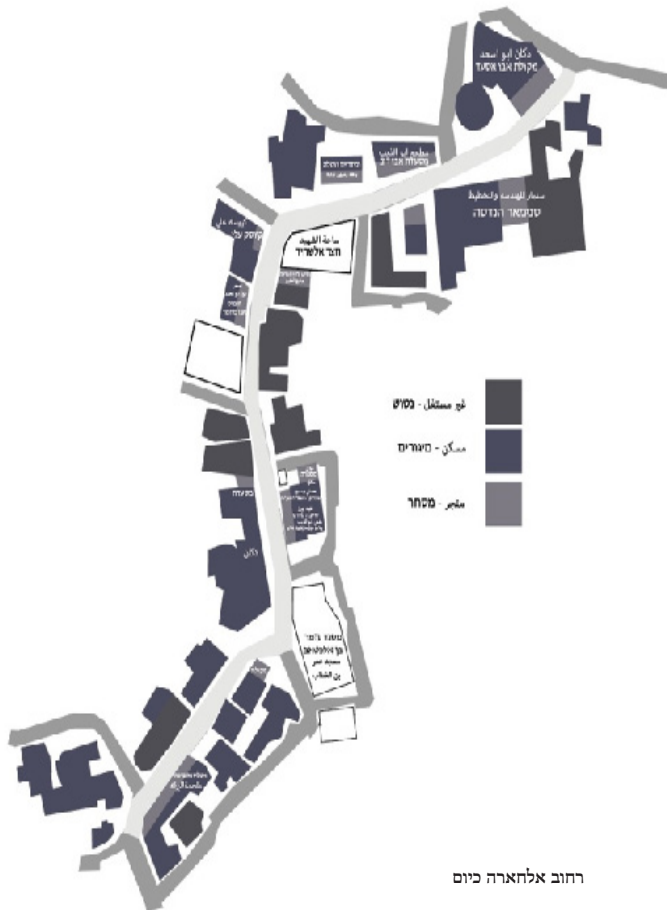
שתי המפות מתארות את רחוב אלחארה בעבר, וכפי שהזכרנו, היה לב העיר והרחוב המסחרי העיקרי בה. הרחוב כלל הרבה פונקציות ברובם חנויות, מסעדות ובתי קפה בנוסף לבתי מגורים וכמה מקומות חשופים כגון מסגד עומר בן אלח'טאב, בית הבד וחצר אל-שהיד. לעומת המיפוי השני אשר מראה את רחוב אלחארה כיום אחרי התגלגלות והתדרדרות מצבו עם הזמן. הרחוב הפך מרחוב מסחרי הכי סואן בעיר לרחוב נטוש, לא פעיל ומוזנח, את זה ניתן לזהות דרך המיפוי כך שהחלק הגדול מהרחוב הוא נטוש (אפור כהה), רוב הפונקציות הפכו לבלתי שימושיים, בנוסף למעט מבנה מגורים ומסחר (אפור וסגול).

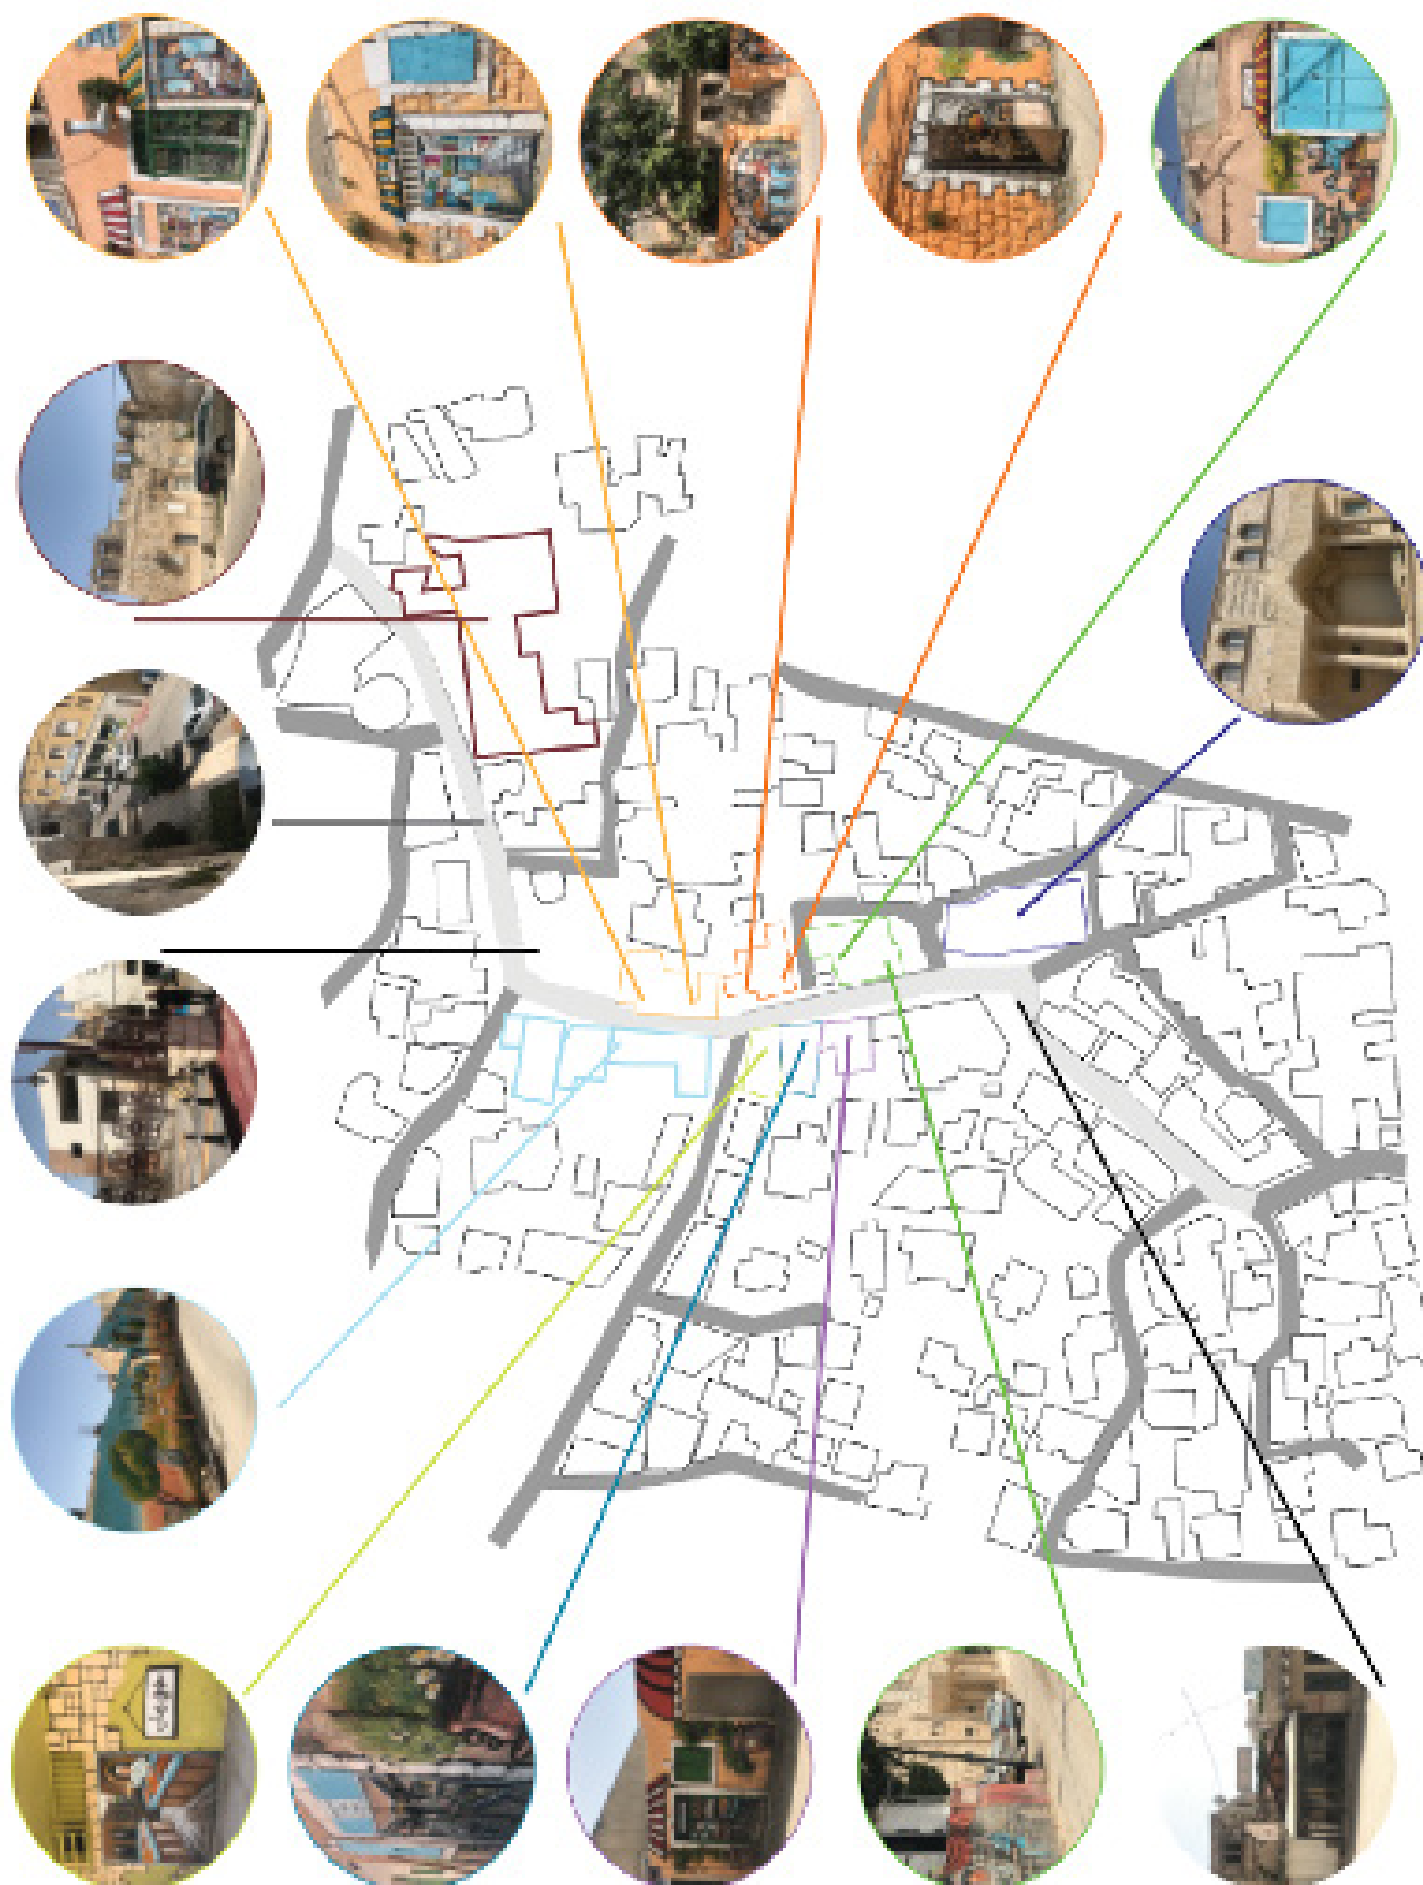
Map of the Land Use

Scale : 1:1000

Tyber City - Historical Area

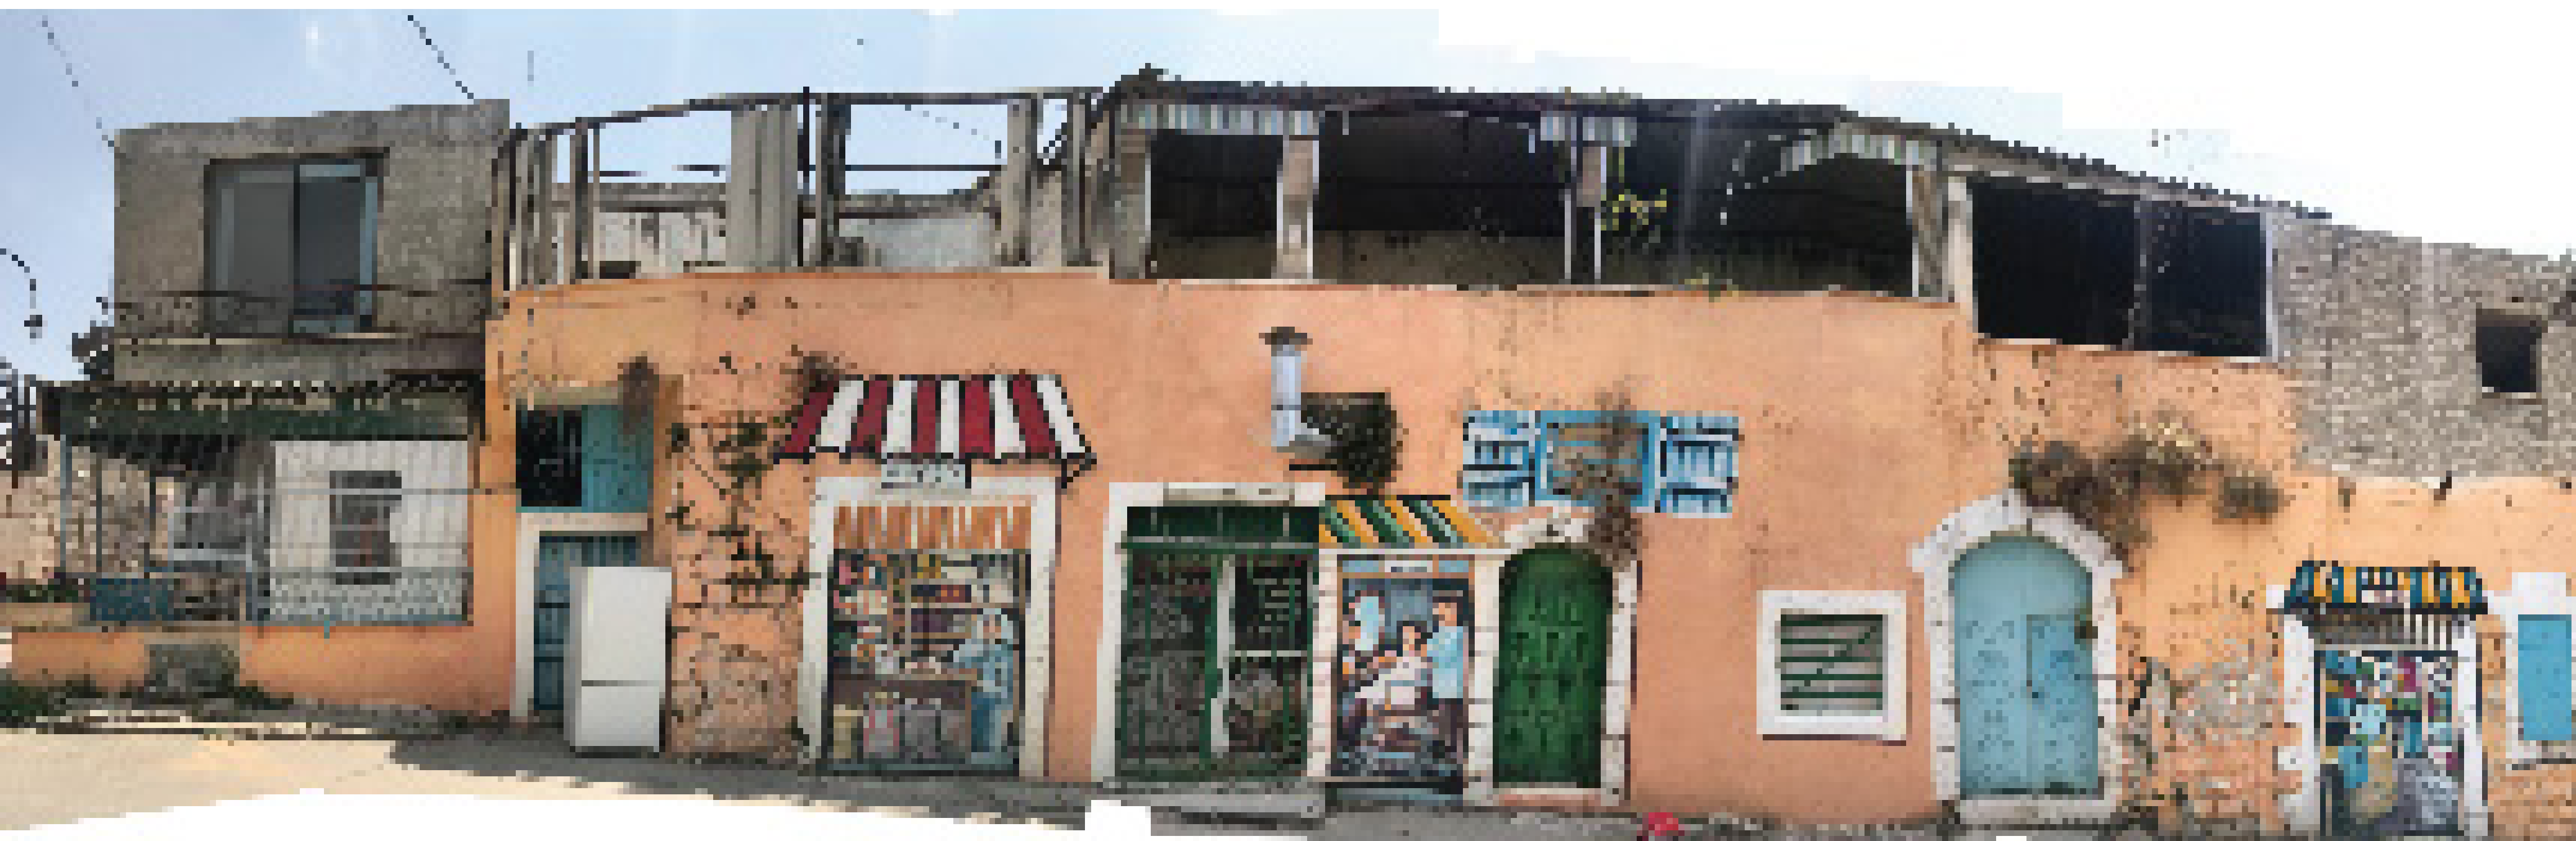
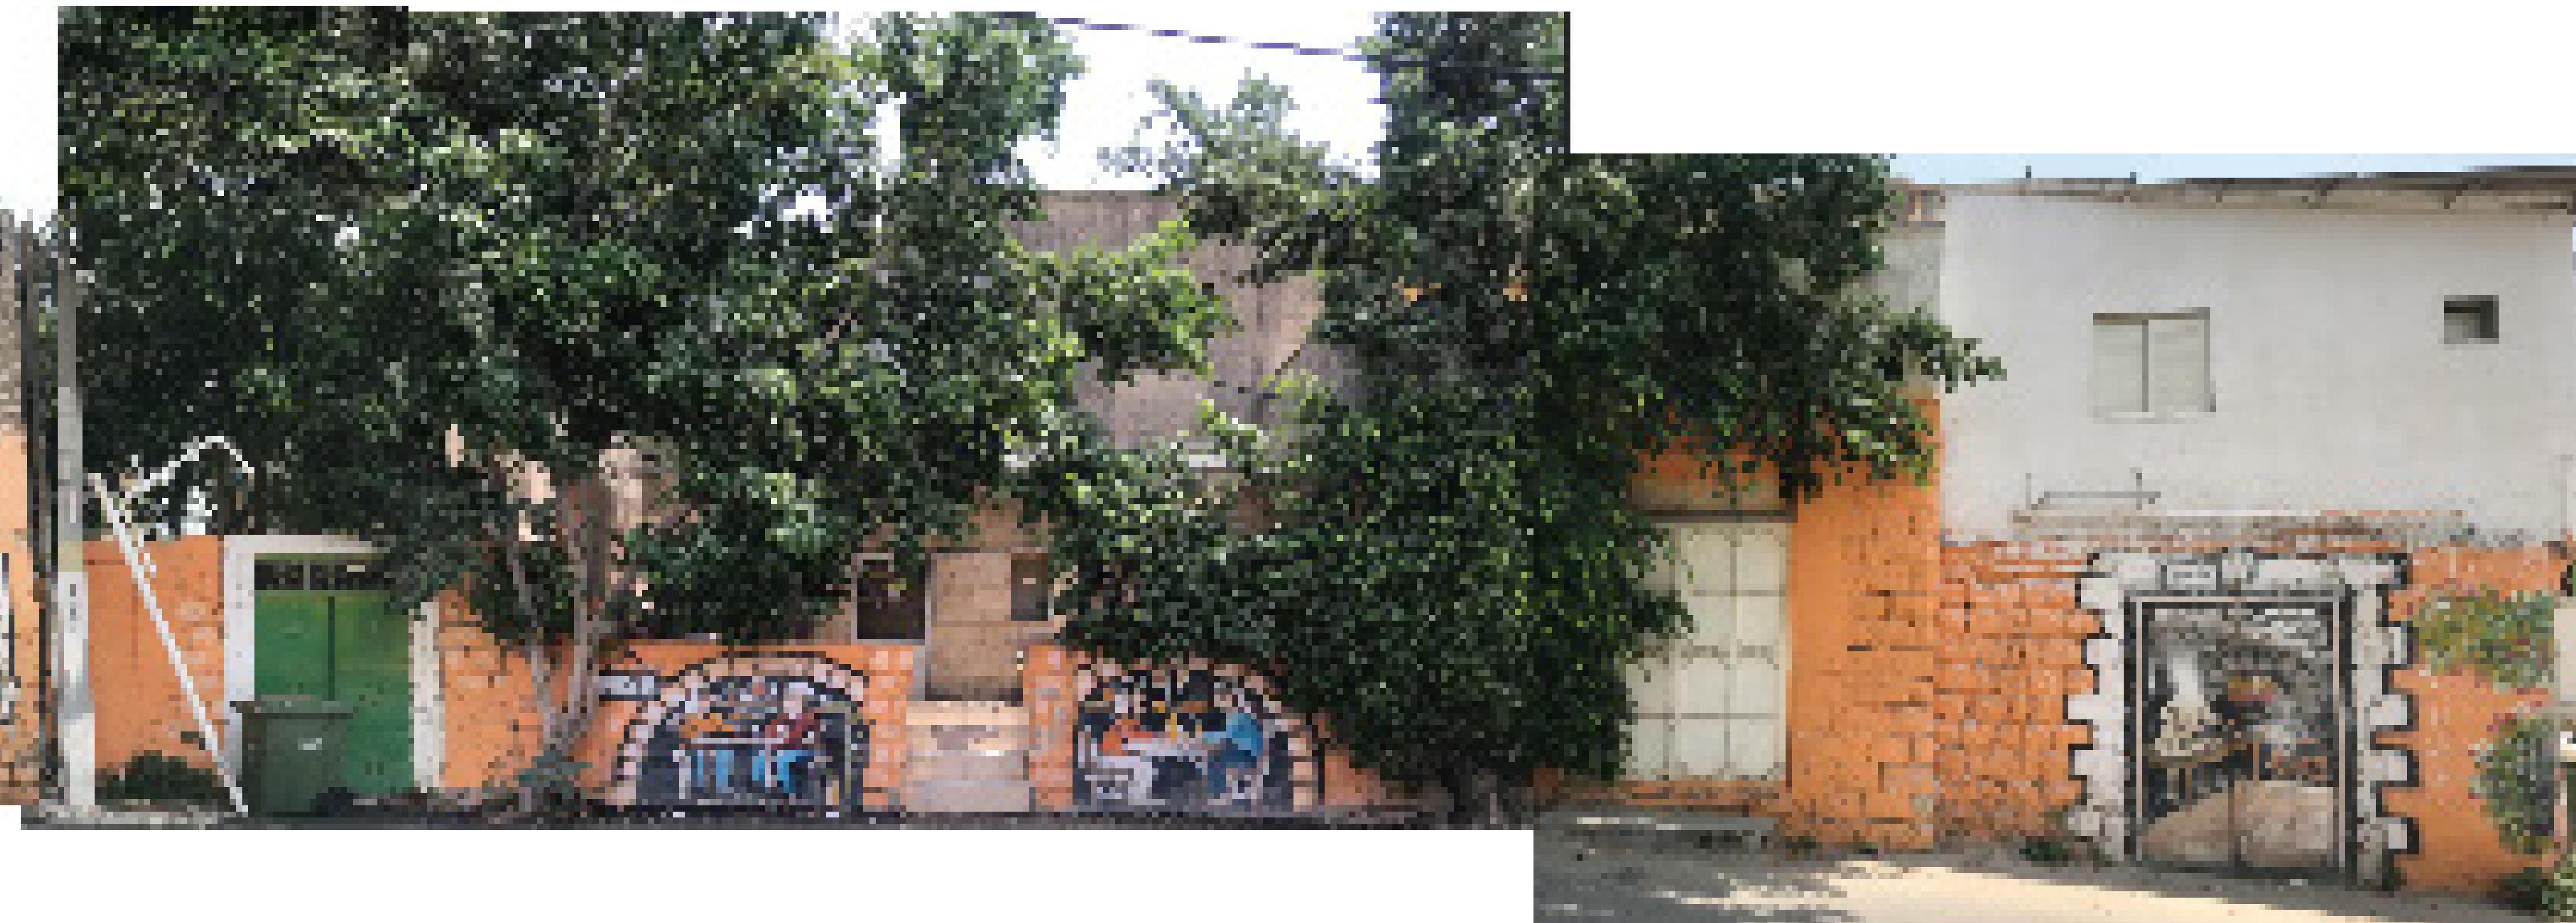
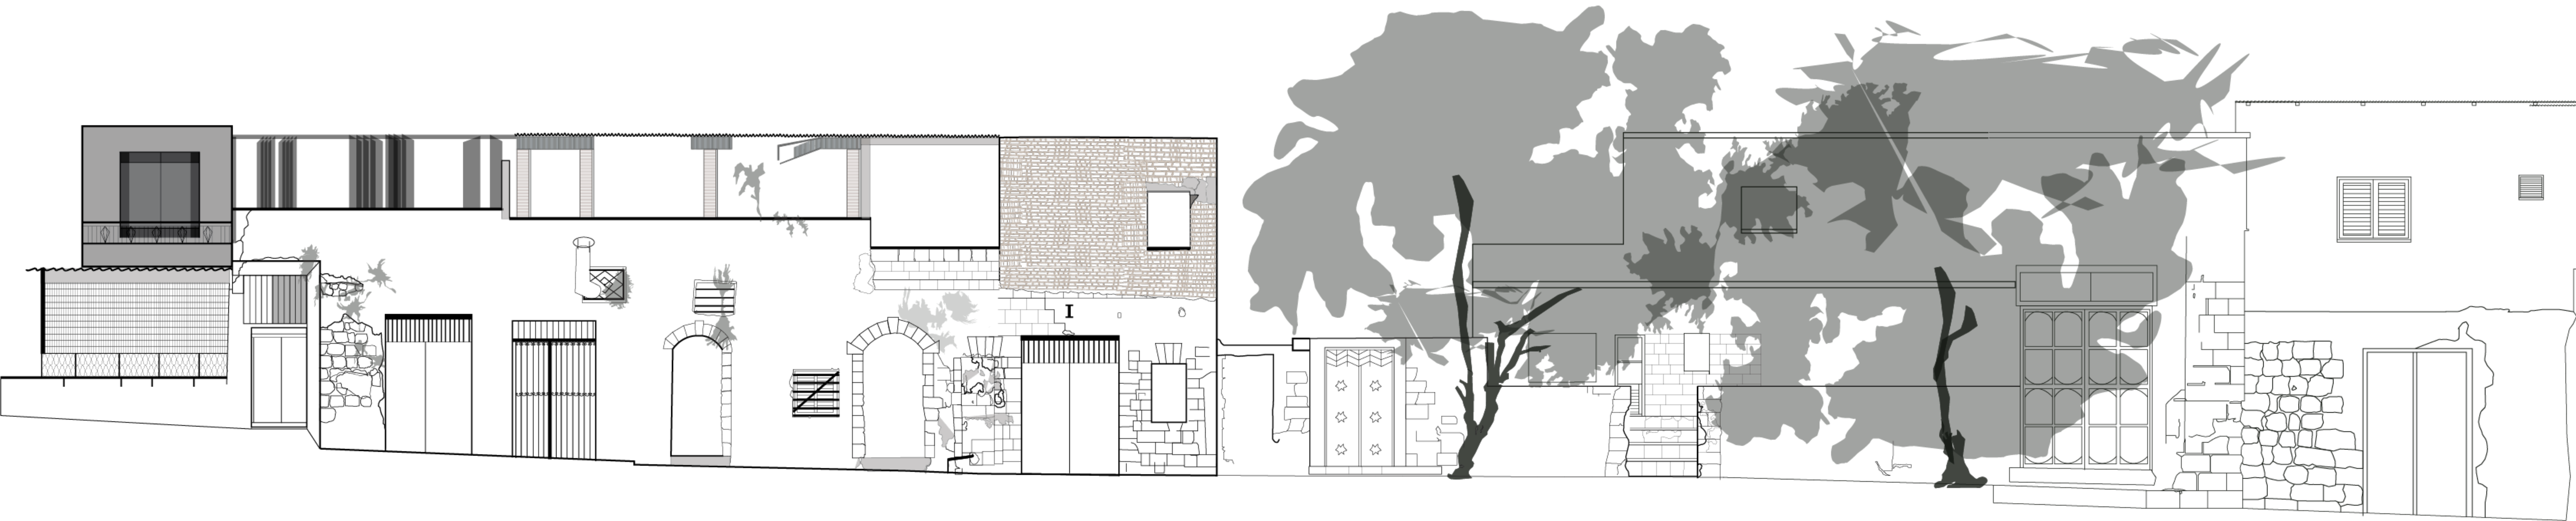
ההתמקדות הייתה 60 מטר לאורך הרחוב .

החזית של הרחוב מעידה על הצטברות השינויים שקרו במשך השנים.תוספות הבנייה והשימוש במגוון חומרים, דבר אשר מתבטא בשכבות שונות אחת על גבי השנייה ,שכבות מתפוררות ומתקלפות ואחרות עדיין שורדות.

בחלק התחתון ניתן לזהות שהשכבות בחלקן מתפוררות , בסיס של בלוקים או אבנים בנוסף לדלתות מפלדה ומסגרת ברזל. הקשתות בחלק זה שומשו כאלמנט דומננטי ומאפיין את טיפוס וסוג הבנייה העותמנית שהשתמשו בה בעבר.

בשונה מהחלק התחתון, בחלק העליון שנוסף לאחרונה, ניתן לזהות שכבות של חומרי בנייה קלים וחדשניים שהשתמשו בהם לראשונה בתקופה האחרונה, לדוגמא השימוש בפח ופלדה בנוסף לבטון .חשוב לציין כי החלק העליון משמש כבתי מגורים היום וראוי להדגיש שהחלק הזה ברובו פתוח לגמרי ,בלי חלונות ,רשת,זכוכית או חומר אחר וזה מעיד על המצב החברתי והכלכלי המדורדר של הדיירים שם בנוסף על ההזנחה של המקום ואי הרציניות לגביו .

הוכיח לנו מר' ח'אלד ג'באלי (נספח- מראיון מס' 4) שאכן הדיירים שם הם אנשים מחוץ לטייבה ומעט מאוד אנשים מבוגרים מטייבה שאין להם כסף לשימור הבתים והרחוב .אנשים שבאו מחוץ לטייבה עובדים גם מחוץ לה לכן רוב היום נמצאים מחוץ לרחוב והם רק ישנים שם. בנוסף (לפי הראיון מס' 1 )הבתים הוזנחו גם כתוצאה מהגירה מהמרכז לפרפריה או הזדקנותם /מותם של בעלי הבית. היה מאוד חשוב לתושבי טייבה לשחזר את העבר של רחוב אלחארה כשוק מסחרי ,חי ופעיל. דרך הציורים על החזיתות ניסו לשחזר את העבר ,רעיון שנלקח מאירופה (לפי ראיון מס' 1 בנספח).
